FAQ zum Thema PSD XP 5.1 und Programmierprobleme mit Roco Z21 und MultiMaus

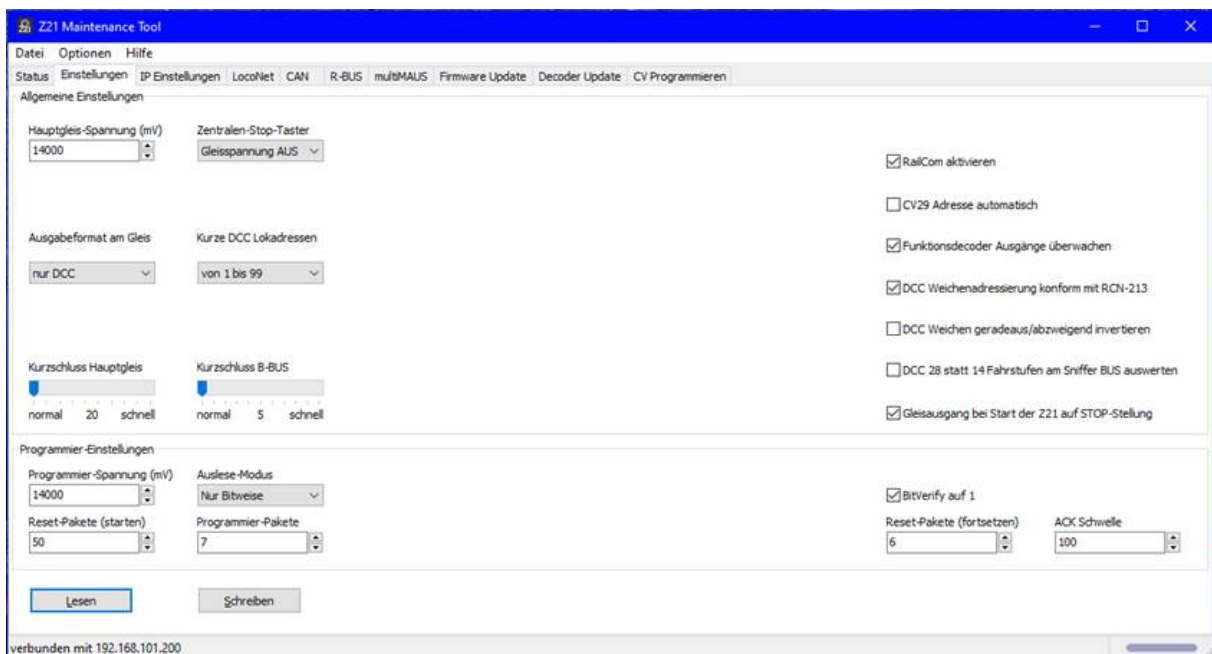
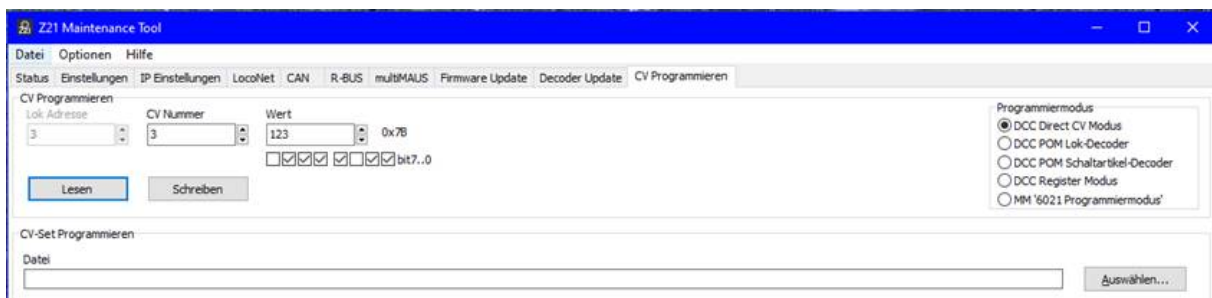
Da es in früheren Versionen Probleme mit dem ACK-Puls des Programmiergleises gab, sollte die Roco Zentrale Z21 mindestens den Firmwarestand 1.41 haben und die MultiMaus die Firmware 1.05. Gegebenenfalls müssen die Geräte upgedatet werden.

Anderenfalls kann es sein, dass die CVs zwar gelesen, aber nicht geschrieben werden.

Weiter sollten folgende Programmier-Einstellungen der Zentrale über das Z21 Maintenance-Tool von Roco erfolgen:
